2011年 7月吉日

グリーンエクセル緑が丘

定期点検報告書

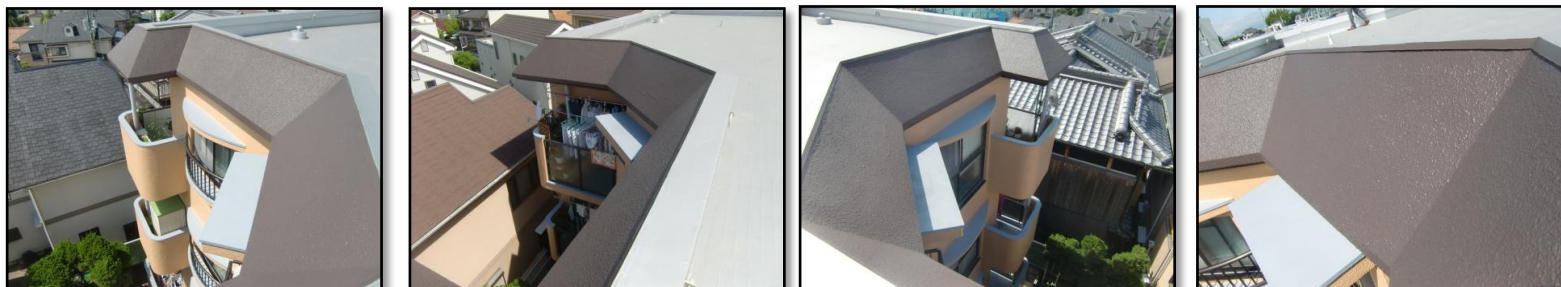
##### パラペット

・クラックの発生や、退色等も無く良好な状態です。

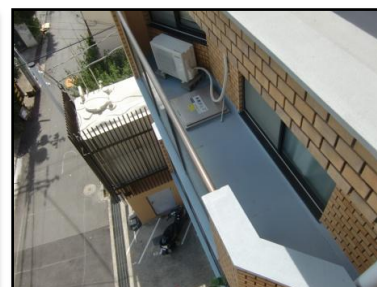
### 庇、ベランダ部 防水

・ドレンの排水に障害も無く良好な状態です。
