2011年 7月吉日

グリーンエクセル緑が丘

定期点検報告書

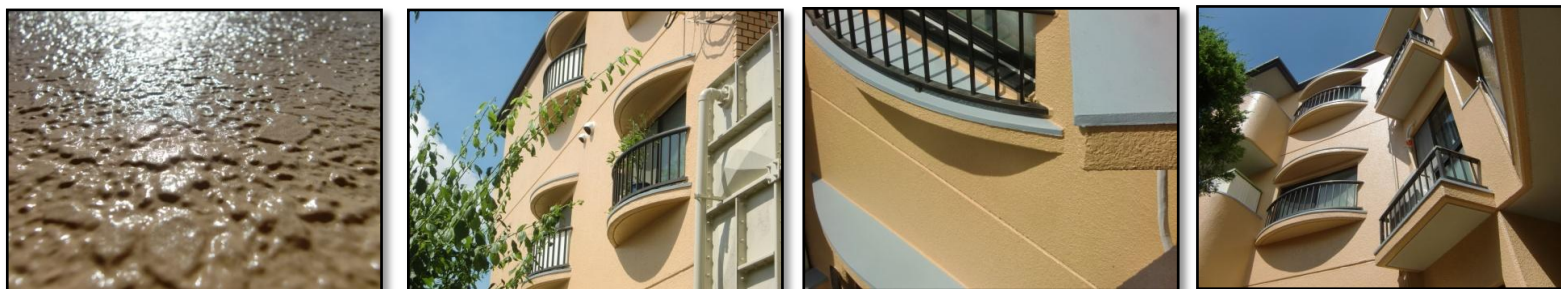
外 壁

・クラックの発生や、退色等も無く良好な状態です。

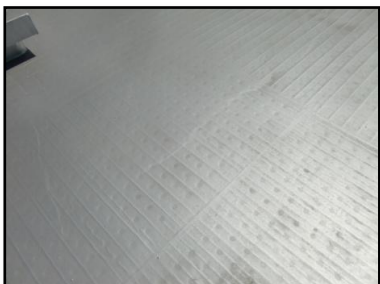
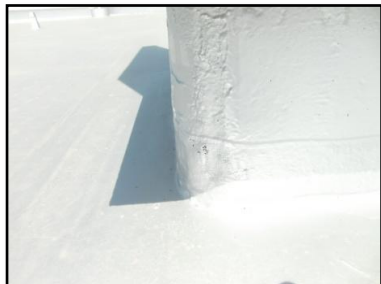
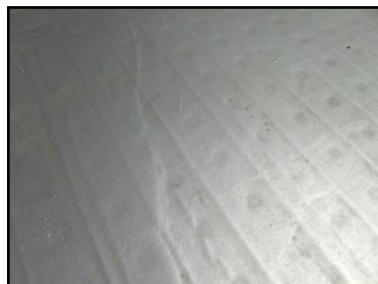
屋上防水

*シート表面塗料に、若干ヘアークラックが発生していました。これは、塗膜と、防水シートの線膨張係数が異なる為、発生します。防水性能に問題はなく良好な状態です。

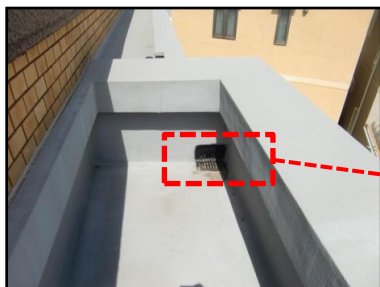
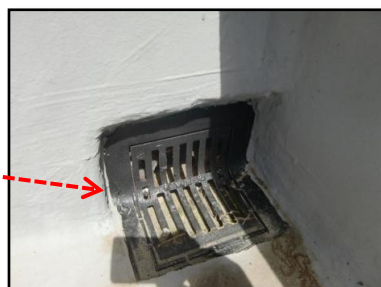
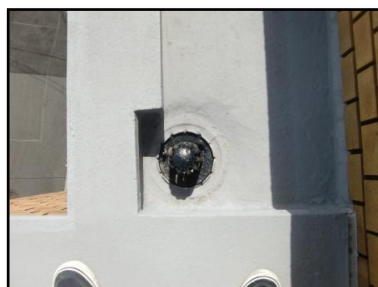
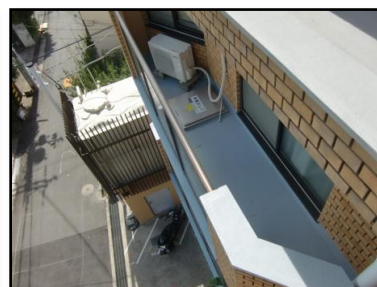
庇、ベランダ部 防水

・ドレンの排水に障害も無く良好な状態です。

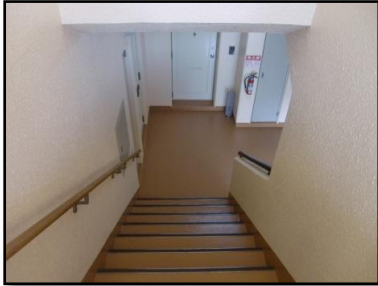
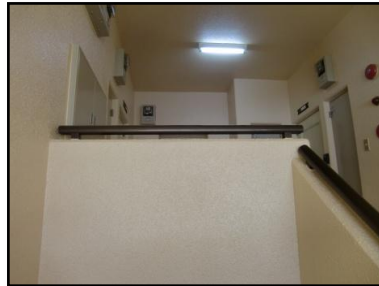
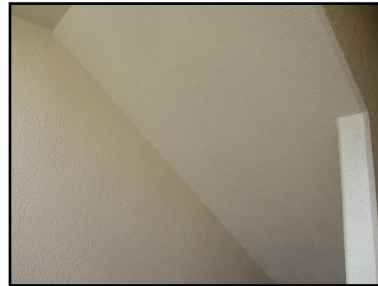
天井、壁

・良好な状態です。

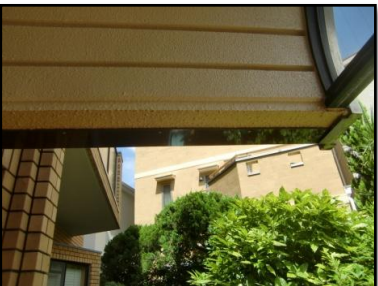
エントランス

良好な状態です。

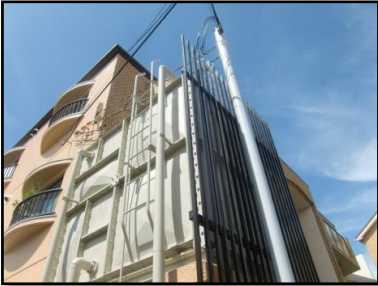
貯水槽

良好な状態です。
