2014年 8月吉日

グリーンエクセル緑が丘

定期点検報告書

One Step Co.,Ltd.

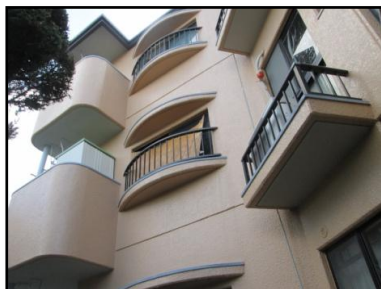
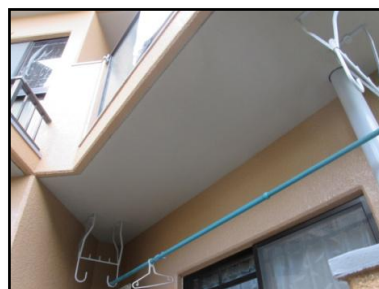
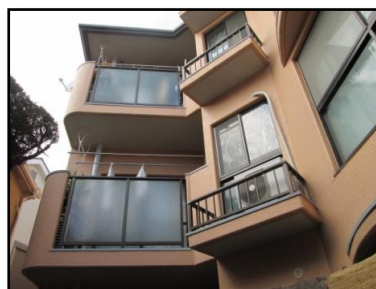
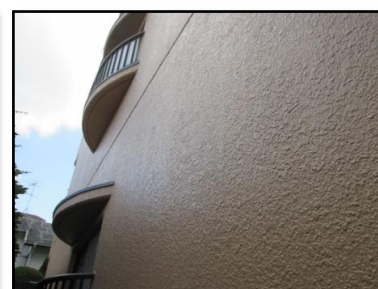
外 壁

・クラックの発生や、退色等も無く良好な状態です。

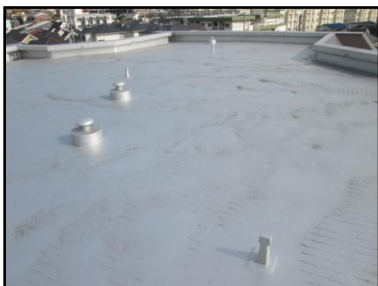
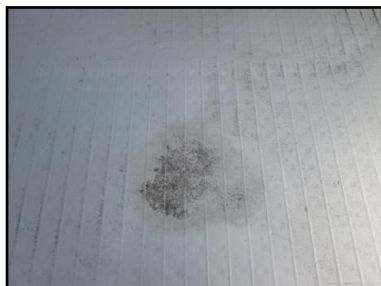
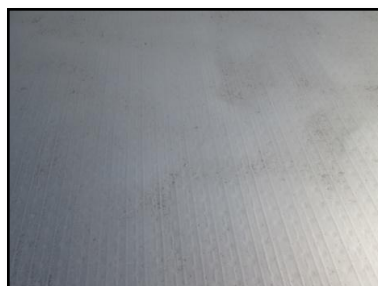
屋上防水

*シート表面塗料のヘアークラックの状態は、前回調査時から変化の無い状態でした。これは、塗膜と防水シートの線膨張係数が異なる為発生します。防水性能に問題はなく良好な状態です。土や埃等が体積しつつある状態ですが、問題はなく良好な状態です。
