2014年 8月吉日

グリーンエクセル緑が丘

定期点検報告書

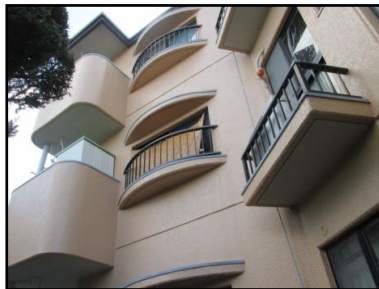
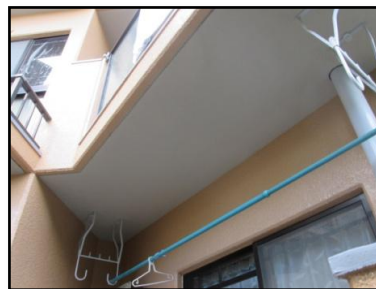
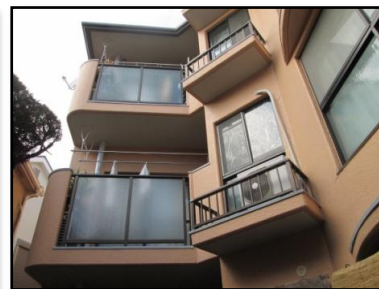
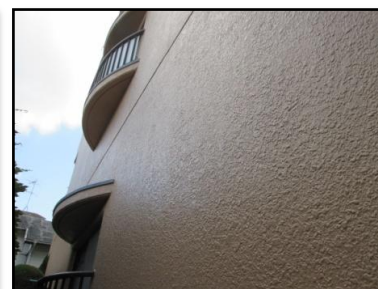
##### 外 壁

・クラックの発生や、退色等も無く良好な状態です。

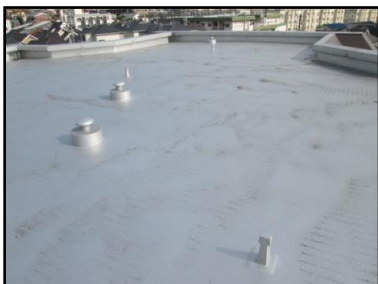
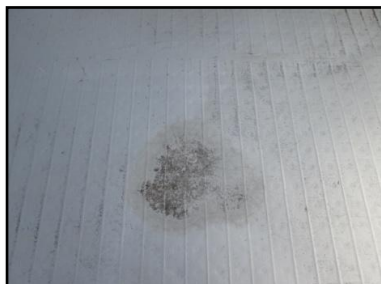
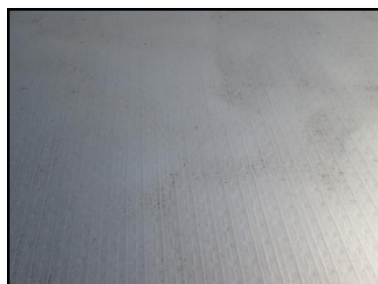
### 屋上防水

\*シート表面塗料のヘアークラックの状態は、前回調査時から変化の無い状態でした。これは、塗膜と防水シートの線膨張係数が異なる為発生します。防水性能に問題はなく良好な状態です。土や埃等が体積しつつある状態ですが、問題はなく良好な状態です。

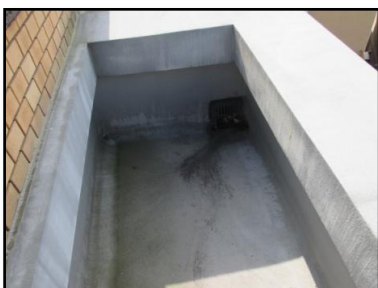
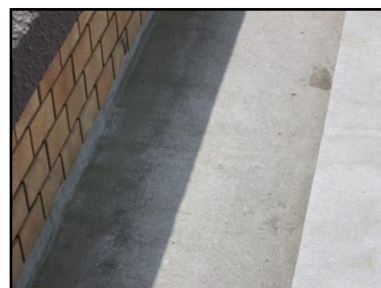
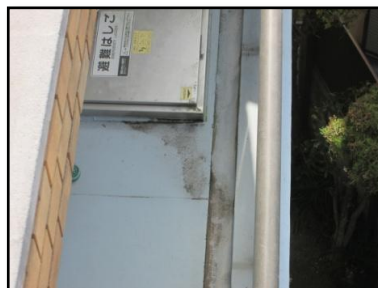
### 庇、ベランダ部 防水

\*防水部には、土や埃が体積しつつある状態ですが、防水性能には問題は無く良好な状態です。

・ドレンの排水に障害も無く良好な状態です。

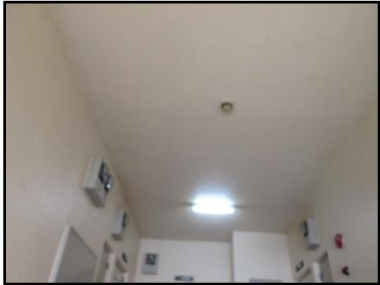
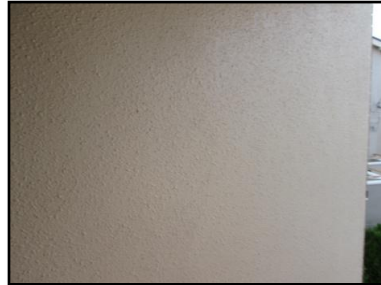
天井、壁

・良好な状態です。

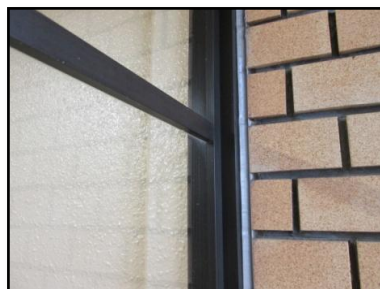
シーリング

良好な状態です。

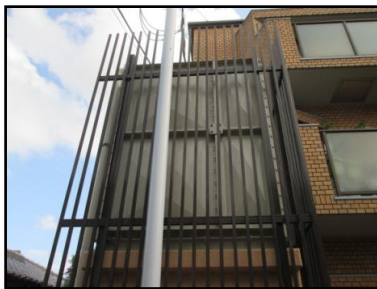
貯水槽

良好な状態です。
